Efecto de la radiación en el envejecimiento de los materiales de cables coaxiales utilizados en el sistema de instrumentación neutrónica del reactor RP-10

Alcides López^{2,*}, Rolando Arrieta¹, Agustín Urcia¹

¹ Departamento de Operación de Reactores Nucleares, Instituto Peruano de Energía Nuclear, Avenida Canadá 1470, Lima 41, Perú

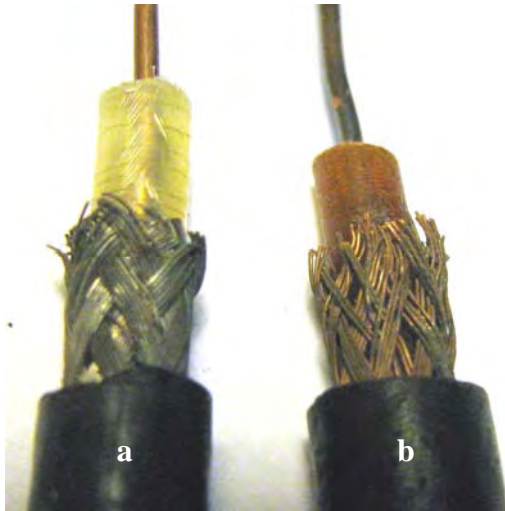
En la Figura 2 se aprecian los cables estudiados, pudiéndose observar la diferencia de coloración del plástico interior y del efecto de la corrosión en los hilos de cobre del blindaje. Al hacer un corte transversal se observan las secciones en el cable sin y con irradiación (Figura 3), también se observa el notorio cambio de coloración en el aislante exterior, que incrementa su volumen, se fractura y aclara ligeramente su color.

Figura 2. Aspecto de las diferentes partes de los cables coaxiales: a) sin irradiar y b) usado en el RP-10 (irradiado).

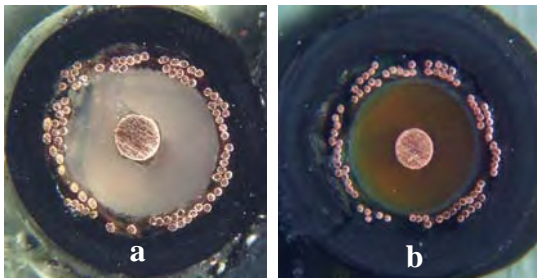
Figura 3. Aspecto de la sección transversal de cables coaxiales vista al microscopio: a) cable sin irradiar y b) cable irradiado.

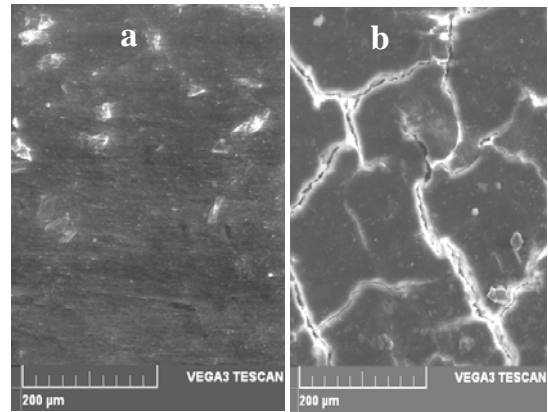
El análisis por MEB ha sido aplicado al estudio de la superficie exterior y a las fracturas del material aislante del cable, en la Figura 4b se aprecia el alto grado de resquebrajamiento experimentado por la superficie del aislante luego de un año aproximado de irradiación, las rajaduras tienen en promedio $10\ \mu\text{m}$ de apertura las mismas que han disminuido las buenas características como aislante eléctrico, mientras que la no irradiada (Figura 4a) se presenta continua exponiendo algunas partículas sólidas, esta representa una superficie óptima.

Figura 4. Aspecto de la superficie exterior de los cables coaxiales vista al microscopio electrónico de barrido, a) cable nuevo y b) cable irradiado en el RP-10.

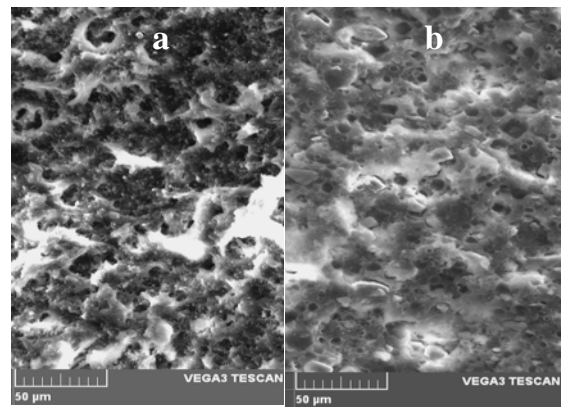
A una mayor ampliación han sido examinadas las fracturas de los materiales aislantes, las micrografías de la Figura 5a muestran la existencia de partículas sólidas agregadas al polímero, dichas partículas constituyen el material de aporte que además le dan el color negro.

Figura 5. Micrografías MEB de fracturas de aislante a) nuevo y b) luego de un año de irradiación.

En la Figura 5a se observa una matriz polimérica oscura de aspecto granular deslizado, con tamaño de grano aproximado de $3\ \mu\text{m}$, se observa también una población de puntas, propias de la ruptura plástica correspondiente al aislante sin irradiar, mientras que en la Figura 5b las características de la ruptura plástica han desaparecido. Para mayor claridad, estas

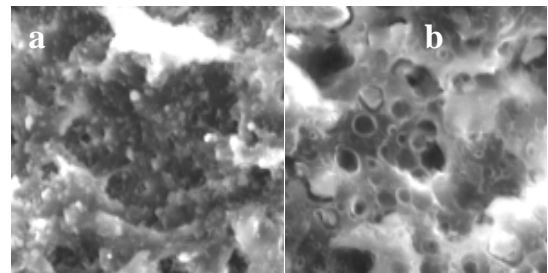
Figura 6. Ampliaciones de la Figura 5 fracturas producidas en el aislamiento exterior de cables coaxiales a) cable nuevo y b) cable irradiado en el RP-10.

imágenes se muestran a mayor amplificación en la Figura 6.

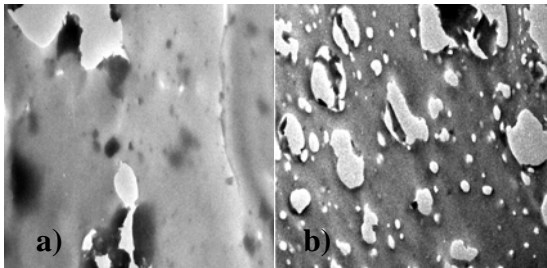
El análisis por Microscopio Electrónico de Transmisión (TEM) del plástico oscuro de los cables coaxiales, presentan a bajas ampliaciones (2200X), la presencia de burbujas de aire en ambas muestras pudiendo tener entre 5 y 50 micras de diámetro, al interior de la matriz de plástico se observan, además, partículas oscuras de tamaños variables entre 1 y 10 micras, características propias de la fabricación, solo en el plástico de la muestra irradiada se observa una población importante de burbujas esféricas y elipsoidales; para obtener estas vistas, las muestras han sido cortadas en láminas delgadas con un espesor aproximado de 100 nm mostrando segmentos o casquetes esféricos, en menor proporción los casquetes o secciones elipsoidales, el diámetro estimado de las burbujas varía entre 100 nm y 1 micra, tal como pueden apreciarse en las Figuras 7 y 8.

Figura 7. Micrografías electrónicas a ampliaciones idénticas de secciones del aislamiento exterior de cable coaxial, a) cable sin irradiar, b) cable irradiado.

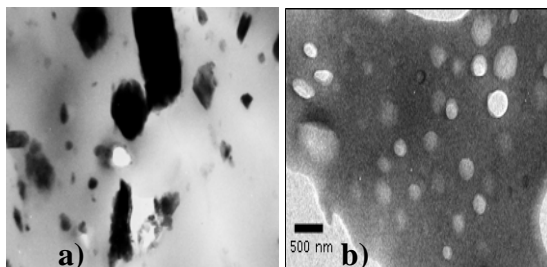
Figura 8. Micrografías electrónicas a ampliaciones idénticas de secciones del aislamiento exterior de cable coaxial, a) cable sin irradiar, b) cable irradiado.

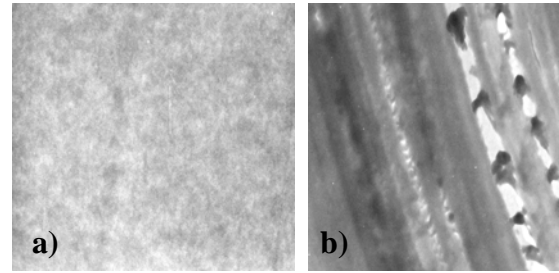
Figura 9. Micrografía TEM, de plásticos aislantes interior de cable coaxial, a) nuevo y b) plástico irradiado.

En la Figura 9 se observa el corte ultra fino del aislante interior transparente, cuando no están irradiados se muestran continuos y son sencillos de cortar (Figura 9a), mientras que cuando han sido irradiados por casi un año, el plástico pierde su elasticidad volviéndose más vidrioso y difícil de ser cortado, resultando muy fácil de fracturarse ante cualquier flexión o torsión del material (Figura 9b).
