Análisis del control regulatorio de la radiografía industrial en el Perú

Miguel Ticllacuri

Oficina Técnica de la Autoridad Nacional, Instituto Peruano de Energía Nuclear, Av. Canadá 1470,
Lima 41, Perú

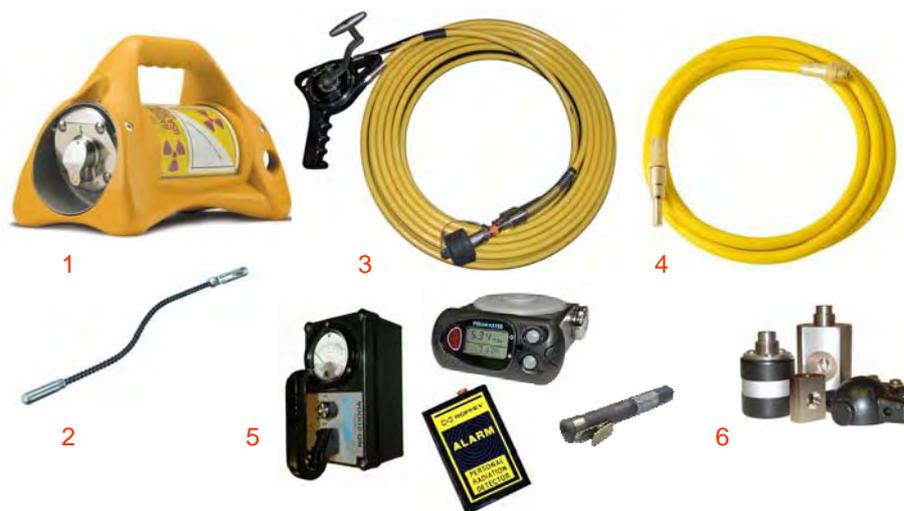
Figura 1: Equipamiento de la práctica de radiografía industrial con ^{192}Ir , (1) Proyector gammagráfico, (2) Cable portafuente, (3) Cable de control o telemando, (4) Tubo guía, (5) Dispositivos de detección de radiaciones, (6) Colimadores.

Típicamente, el equipamiento básico usado en la radiografía industrial consiste de un tubo de rayos X así como la unidad de comando desde donde se establecen los parámetros de disparo como el voltaje, amperaje y el tiempo de exposición. Por otro lado, la radiografía industrial con fuentes radiactivas requiere de un proyector y una fuente radiactiva. Ambas técnicas usan dispositivos de vigilancia radiológica como detectores y dosímetros. En la Figura 1 se muestra el equipamiento que debe tener una entidad operadora en radiografía industrial con fuente radiactiva.
