Modernización del sistema de contaje beta del equipo LAS-3A

Resumen

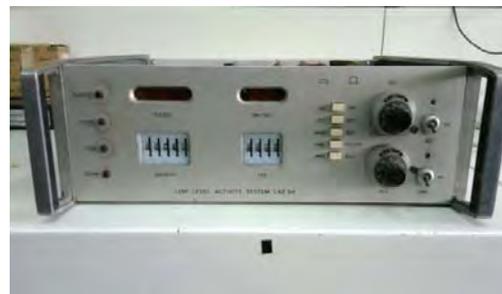
Figura 1. Primer plano del panel frontal del módulo de control electrónico.

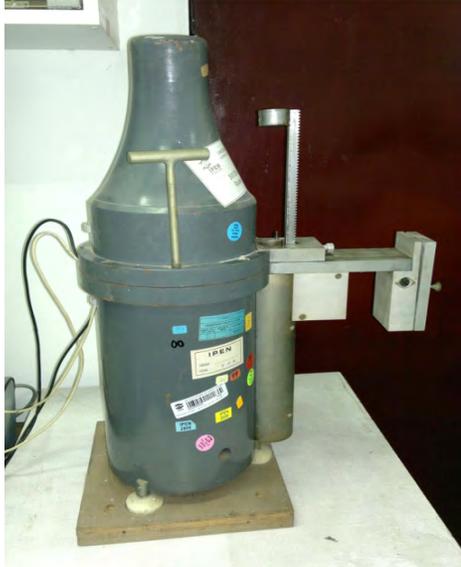
Figura 2. Primer plano cabezal de detección conteniendo los dos detectores de centelleo plástico acoplados a tubos fotomultiplicadores y preamplificadores.

mantener intacto el cabezal de detección (Figura 2) y rediseñar los amplificadores, conformadores y el contador/temporizador para reemplazarlos por dispositivos electrónicos más modernos y flexibles.

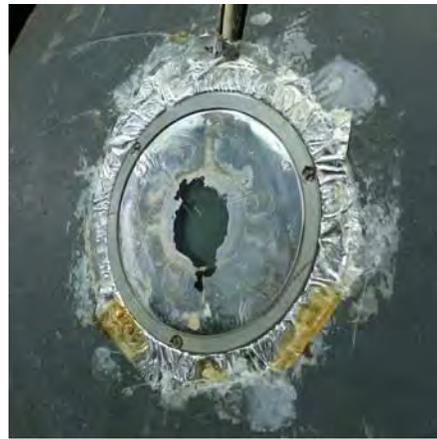
Se procedió con el desmontaje de todo el cabezal de detección con la finalidad de verificar la integridad de los detectores y determinar su correcta operación en forma independiente. Se observó que en ambos detectores, el protector metálico reflectivo que recubre el plástico centellador se encontraba rasgado, razón por la cual, cualquier ingreso de luz al interior del cabezal podía generar señales de ruido a la salida de los detectores (Figura 3). Se realizó el cambio de este material reflector, utilizando papel de aluminio de uso cotidiano en aplicaciones de laboratorio.

Figura 3. Recubrimiento metálico reflectivo dañado sobre el plástico centellador de uno de los detectores del cabezal de detección.

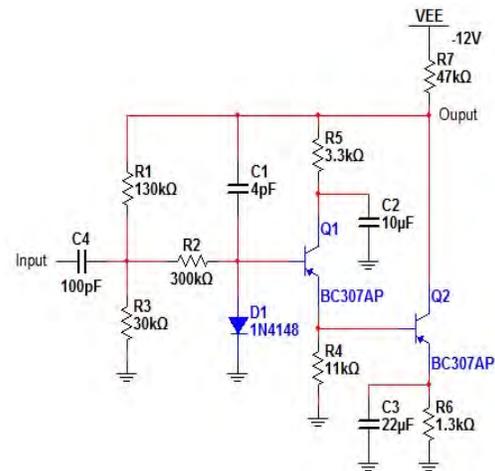
Durante el desmontaje de los tubos fotomultiplicadores se observó, que acoplados a los mismos, se encontraban los preamplificadores que utilizaban un cable de -12 V para la alimentación, no existiendo otro cable para la señal de pulsos del detector. Esta configuración prácticamente inexistente en los sistemas modernos, implica que la

señal de pulsos entregada por el detector, viaja en forma de una caída de tensión sobre el cable de alimentación del preamplificador. Este hallazgo origina la necesidad de colocar una resistencia en serie con la alimentación de -12 V para generar la caída de tensión que será desacoplada en el amplificador. Dicha configuración utiliza un cable menos en la conexión del preamplificador, pero eleva la impedancia de salida del mismo con el consecuente incremento del nivel de ruido de la señal. La configuración anterior se vio confirmada luego de levantar el diagrama esquemático del preamplificador (Figura 4) y realizar las pruebas de funcionamiento en programas de simulación por computadora.

Figura 4. Diagrama esquemático de los preamplificadores acoplados al ánodo de cada fotomultiplicador. (La resistencia R7 de 47K se encuentra montada en el amplificador y es a través de la cual se produce la caída de tensión proporcional al pulso generador por el detector).

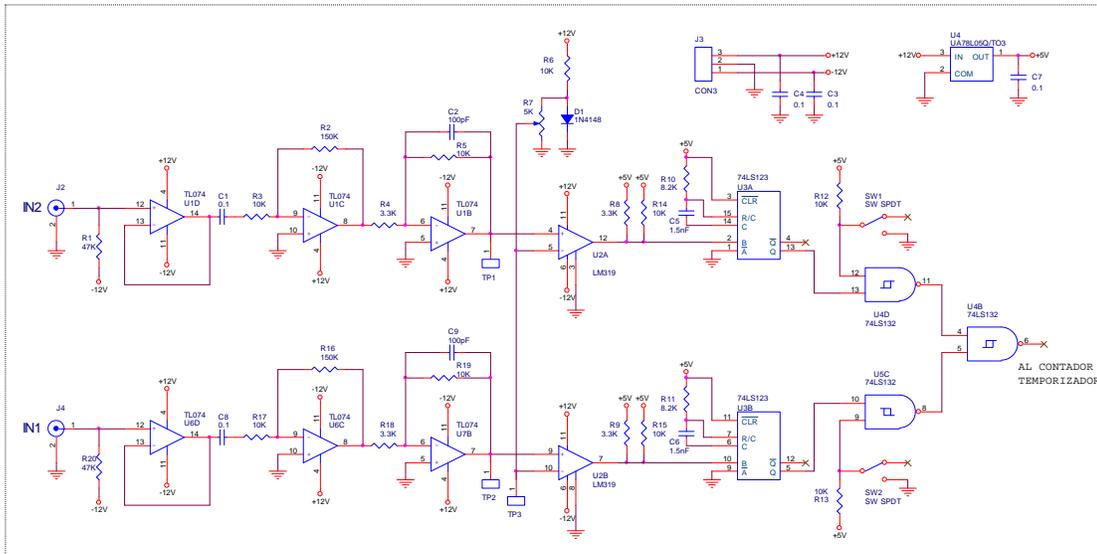
Figura 5. Diagrama esquemático de los amplificadores/conformadores y las compuertas selectoras de los pulsos provenientes de ambos detectores.

Los pulsos entregados por los preamplificadores son pulsos positivos cuasi exponenciales, pero montados sobre la línea de alimentación de -12V. Experimentalmente se determinó que la constante de tiempo de estos pulsos está en el orden de 6 μ s y la amplitud de los mismos en el rango de algunos mV, cuando el voltaje del tubo fotomultiplicador es 800 V. Para acondicionar las señales provenientes de los dos detectores, se diseñaron dos circuitos electrónicos idénticos, uno para cada detector. El diagrama esquemático de los circuitos se muestra en la Figura 5. En ella puede observarse la resistencia (R1 y R20) que producen la caída de tensión de los pulsos provenientes de los detectores. Ambas señales son pasadas a través de seguidores de tensión TL074 (U1D y U6D) para luego ser acopladas en AC (C1 y C8) y eliminar el nivel de continua de -12 V antes de ser amplificadas mediante OPAMPs, en configuración de inversores con ganancia 15 (U1C, U6C). Como etapa final del tratamiento analógico, las señales de ambos detectores son pasadas por un filtro pasa bajo de un polo con ganancia 3 y constante de tiempo de 1 μ s. Con esta consideración, los pulsos obtenidos tendrán forma semi gaussiana y pueden ser fácilmente comparados con un voltaje de referencia para

convertirlos en pulsos digitales con forma rectangular mediante los comparadores del CI LM319 y cuyo voltaje umbral puede ajustarse dependiendo de las condiciones requeridas. Con el objeto de conformar mejor los pulsos rectangulares y reducir el tiempo muerto por apilamiento son pasados por dispositivos monoestables no redisparables 74LS123 (U3). Finalmente, ambas señales pueden ingresar individualmente o sumadas al contador/temporizados a través de la compuerta NAND U4B.

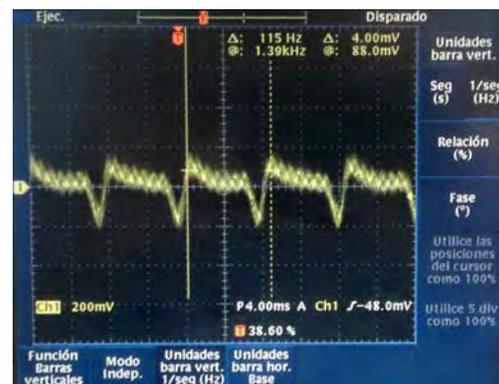
Figura 6. Captura de pantalla de osciloscopio donde se observa el nivel de ruido introducido en los circuitos analógicos por el funcionamiento de las fuentes de alta tensión.

Cabe resaltar que las fuentes de alta tensión para ambos detectores no sufrieron modificaciones y las mismas generan, sobre los circuitos analógicos, un nivel de ruido total que oscila entre los 50 mV y 200 mV dependiendo del blindaje y de la posición donde se realice la medición. Por esta razón,

y para evitar contar pulsos considerados como ruido, el nivel del discriminador en los

comparadores ha sido fijado en 250 mV.

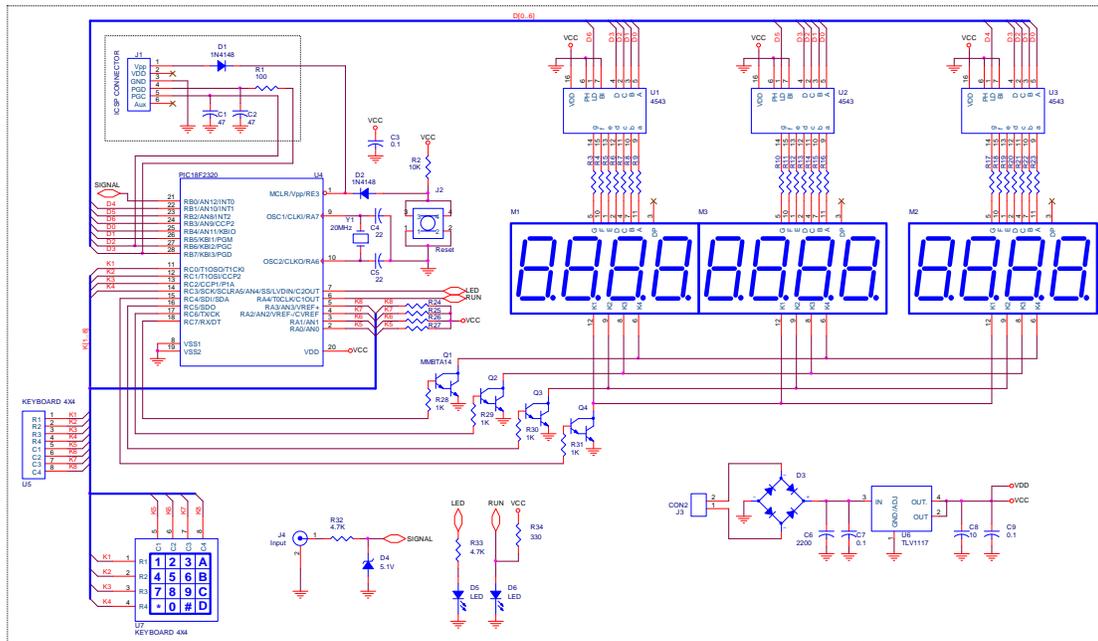
Figura 7. Diagrama esquemático del contador/temporizador digital que ha sido construido.

De acuerdo con los requerimientos del usuario se diseñó y construyó un escalímetro basado en un microcontrolador PIC18F2320, el cual es capaz de controlar un display de 8 dígitos y que permite realizar contajes desde 0 a 99'999,999 (Figura 7). La temporización se realiza en minutos y se visualiza en un display de 4 dígitos, lo que permite tiempos de contaje de hasta 9,999 minutos. La temporización tiene un error total de 0.02 % lo cual no representa un problema para las aplicaciones en las cuales se usará el equipo. Se utiliza una interrupción de hardware para realizar el contaje de pulsos y debido a la alta velocidad de respuesta del microcontrolador, el retardo asociado es de 0.2 μ s, lo que en términos prácticos no representa un periodo de latencia significativo. Se ha incluido un teclado matricial de 4 x 4 teclas para realizar el prefijado del tiempo de contaje deseado, además de proporcionar las funciones básicas para la operación de equipo. El firmware del microcontrolador ha sido escrito en lenguaje C++ usando el compilador MPLAB XC8 v1.12 sobre el entorno de desarrollo MPLAB

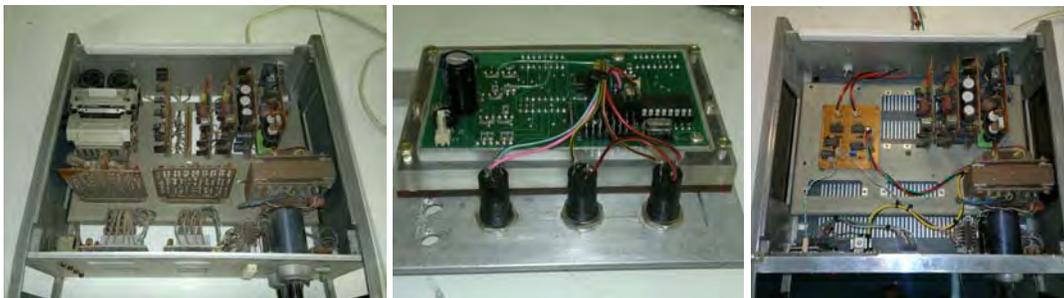
Figura 8: Imágenes donde se observa el interior del módulo LAS-3A original (izquierda), detalle posterior del montaje del contador/temporizador digital (medio) y aspecto del interior del módulo luego de las actualizaciones con la nueva tarjeta de acondicionamiento analógico (derecha).

Se ha mantenido la carcasa original del equipo, pero ha sido necesario retirar la tapa frontal de aluminio y reemplazarla por otra nueva para alojar los controles (Figura 9). Se decidió mantener intactas las tarjetas que proporcionan la alta tensión para ambos detectores, retirándose todas las demás tarjetas electrónicas. La tarjeta que contiene el contador/temporizador se ha montado directamente sobre el panel frontal junto con el teclado matricial y los botones complementarios. Las etapas de tratamiento analógico y demás (Figura 5) se han montado sobre una tarjeta de prototipos y se ha instalado dentro del gabinete del equipo. Ha sido necesario adicionar algo de blindaje para evitar las interferencias electromagnéticas asociadas a la operación de las fuentes de alta tensión (Figura 6). Los voltajes para la operación de las etapas analógicas y el contador/temporizador son proporcionados por la tarjeta de baja tensión original del equipo. Los ensayos experimentales realizados para la determinación de la eficiencia instrumental utilizando fuentes de

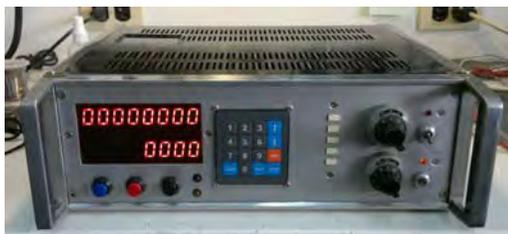
Figura 9. Vista del panel frontal modificado para incluir las actualizaciones de hardware.
