Efecto de la radiación en el envejecimiento de los materiales de cables coaxiales utilizados en el sistema de instrumentación neutrónica del reactor RP-10

Alcides López^{2,*}, Rolando Arrieta¹, Agustín Urcia¹

¹ Departamento de Operación de Reactores Nucleares, Instituto Peruano de Energía Nuclear, Avenida Canadá 1470, Lima 41, Perú

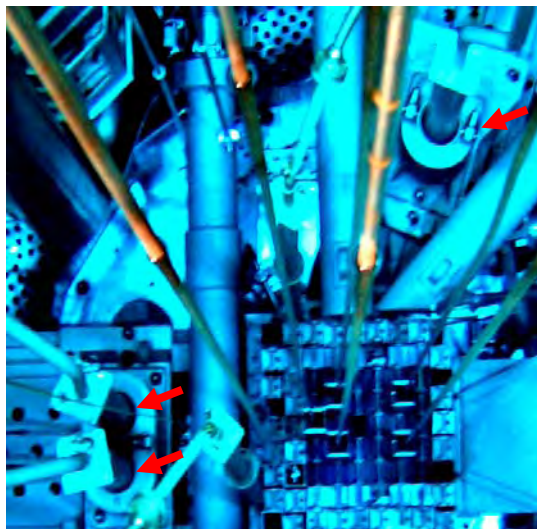
Figura 1. Vista superior del tanque del RP-10 en plena operación, al centro se encuentra el núcleo y se muestran tres de las cuatro cámaras de ionización, ver flechas rojas.
